# MARCO NO LUGAR DE SAAVEDRA

# MARCOS DE DEMARCAÇÃO TABUAÇO

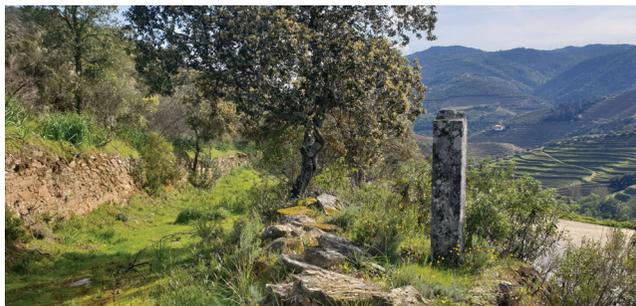
**DESCRIÇÃO TÉCNICA** - Marco de Granito paralelepípedo, de remate curvo e face de granito muito polido, apresentando na face principal, voltada ao caminho, a inscrição "FEITORIA R 1761", distribuída por três linhas. Algumas lacunas nas arestas.

**ESTADO/CONSERVAÇÃO** - Razoável. Várias manchas de líquenes e alguns musgos. Necessita de tratamento biocida e limpeza envolvente.

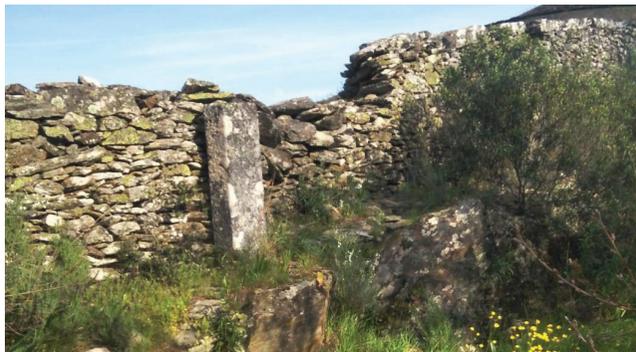
**DESCRIÇÃO TÉCNICA** - Marco de Granito paralelepípedo, de remate liso, apresentando na face principal, voltada ao caminho, a inscrição "FEITORIA R 1761", distribuída por quatro linhas. Face posterior picada. Cravado numa fraga.

**ESTADO/CONSERVAÇÃO** - Bom. Várias manchas de líquedes e musgo, em particular na parte superior. Necessita de tratamento biocida.

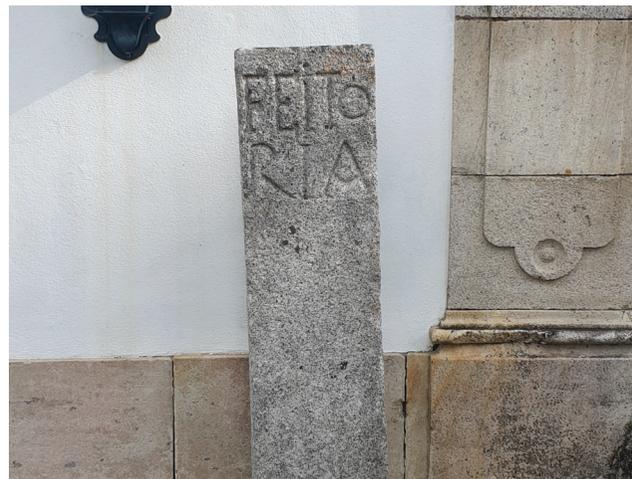
**DESCRIÇÃO TÉCNICA** - Marco de Granito paralelepípedo, de remate liso, apresentando na face principal, voltada ao caminho, a inscrição "FEITORIA", distribuída por duas linhas. Face posterior bastante irregular, tendo 12 cm de espessura na parte mais estreita.

**ESTADO/CONSERVAÇÃO** - Bom. Pequenas manchas no topo e na parte superior.

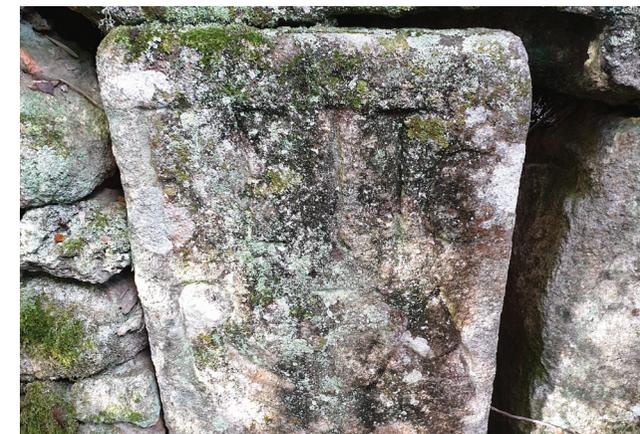
**DESCRIÇÃO TÉCNICA** - Marco de Granito paralelepípedo, de remate liso, apresentando na face principal, voltada ao caminho, a inscrição "FEITORIA", distribuída por duas linhas. Encontra-se embutido no muro do caminho público, pelo que as faces laterais e a posterior são irregulares.

**ESTADO/CONSERVAÇÃO** - Razoável. A vegetação que se encontra no caminho dificulta o acesso ao monumento e concentra a humidade, o que justifica a quantidade de musgo na base. Necessita de limpeza da envolvente e tratamento biocida.
